# Grænt bókhald

fyrir urðunarstaðinn í Lóni 2023

24. apríl 2024

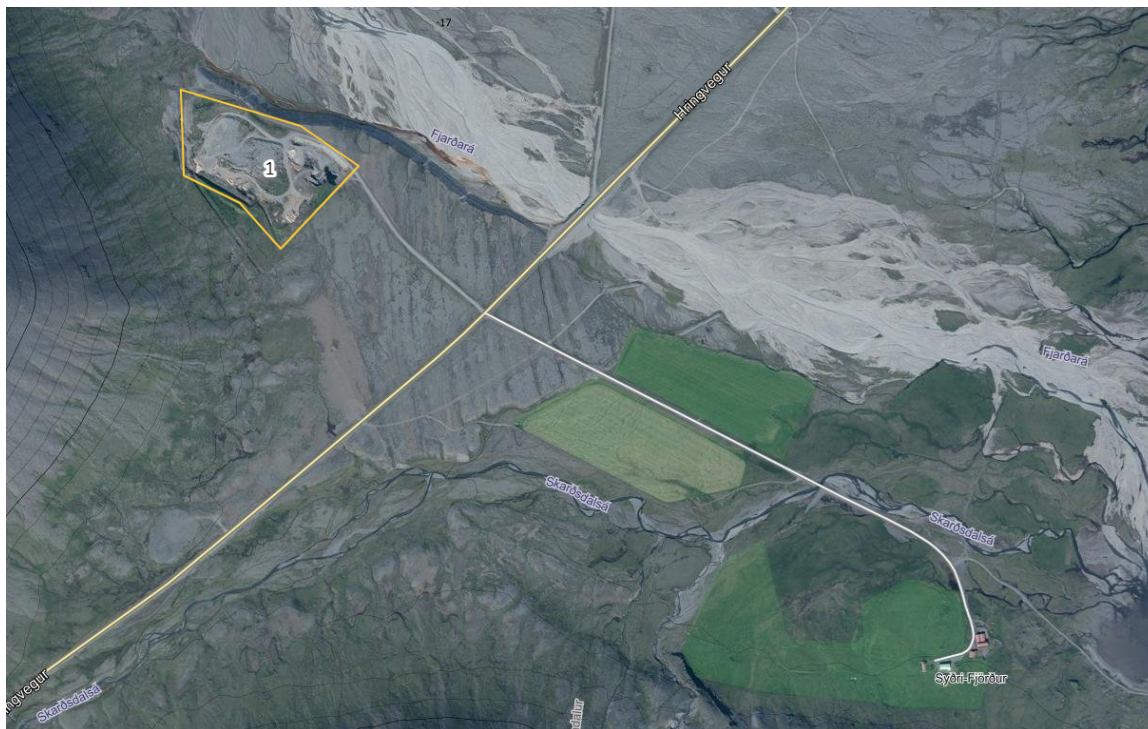
Mynd 1: Urðunarstaðurinn er í landi Syðri-Fjarðar í Lóni og liggur á bökkum Fjarðarár. Hann er merktur með gulum línu. Skjámynd tekin af map.is

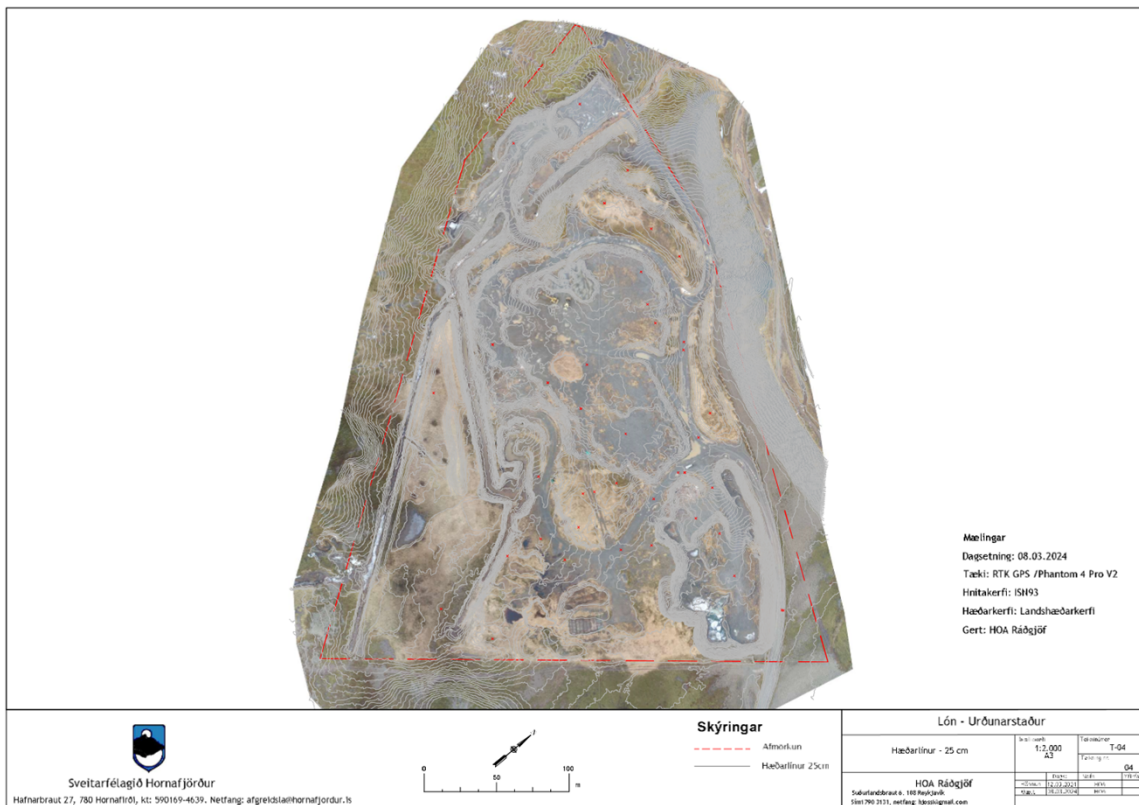
Mynd 2: Loftmyndir frá Sigmælingar 2024

Teknir voru þrír hæðarpunktur þann 5. október 2020 á stöðum þar sem urðun hafði verið hætt. Vegna breytinga á skoðunarmönnum og starfsfólki sveitarfélagsins voru engar mælingar gerðar á árunum 2021 og 2022. Fyrirhugaðri mælingu árið 2023 var frestað og að lokum framkvæmd 4. mars 2024. Hins vegar gefur nýja mælingin til kynna að tæknilegur galli hafi verið á gögnunum sem lögð voru fram voru árið 2020 og því var ekki hægt að fá raunverulega innsýn í setmyndun með því að

bera saman gögnin frá 2020 við nýlegar 2024 mælingar. Að höfðu samráði við ráðgjafann Hjört Örn Arnarson munu gögnin frá mars 2024 þjóna sem ný grunnlína fyrir framtíðarmat. Sjá viðauka 7 fyrir ítarlegri skýringar.

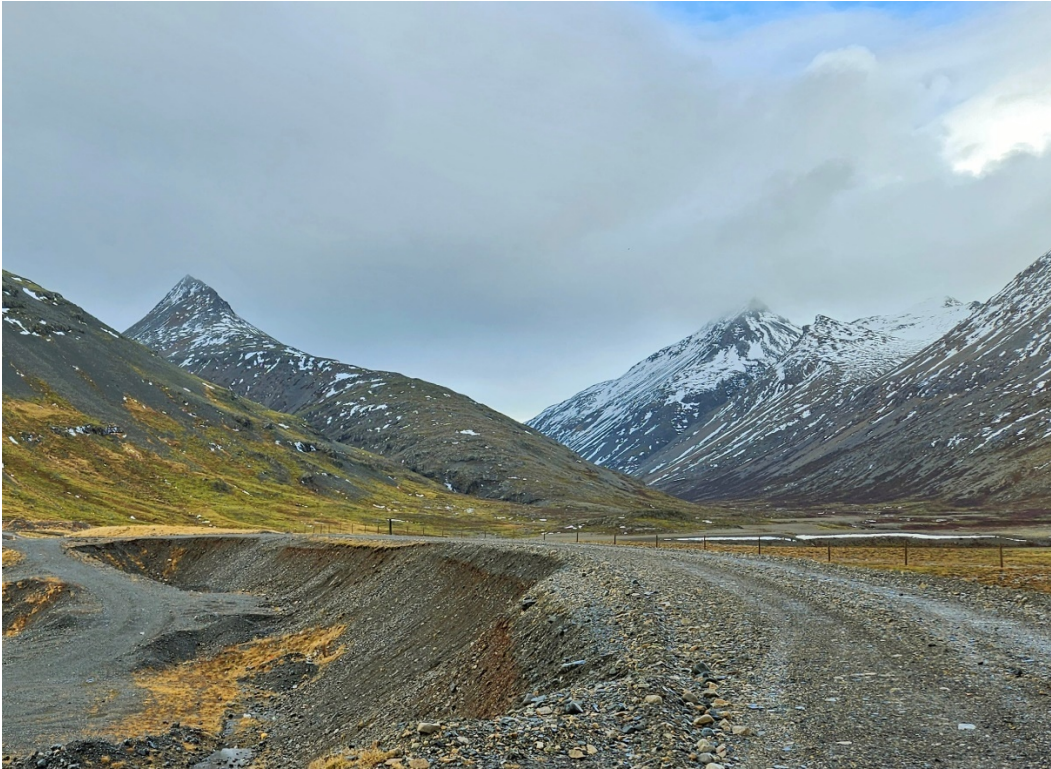
Mynd 3: Horft að urðunarreinunum.

Sorp magn sem kemur inn á svæðið er vigtað á löggilttri hafnarvog á Höfn í Hornafirði og skrá starfsmenn magnið við vigtun og tegund úrgangs. Aðeins þeim sem hafa tilskilin leyfi, s.s. starfsleyfi til að flytja úrgang, og samþykki sveitarfélagsins er heimilt að koma með úrgang á urðunarsvæðið. Handhafi úrgangs fær vigtarnótu á hafnarvog sveitarfélagsins sem hann framvísar á urðunarstaðnum. Sorpið er sett í urðunarreinar og er malarlag sett yfir.

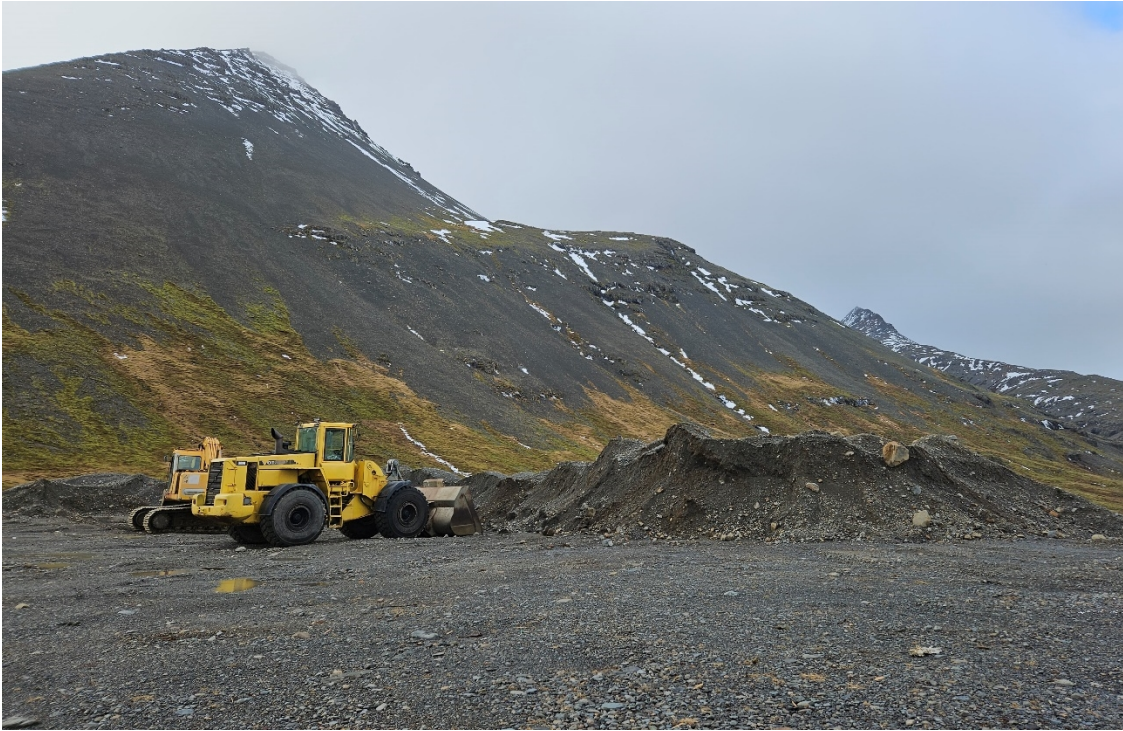
Mynd 4: Mól notuð til að þekja

Heildar fjöldi daga sem tekið var á móti efni á urðunarstað var 110 á árinu 2023 en 111 árið áður. Ekki þurfti að nota mól til að hylja á hverjum degi sem var opið, þar sem efni eins og seyra, grófur úrgangur, timbur, gler, brotið múrverk eða jarðgerðarefni þarfnast ekki hlífðarþekju með mól. Grófur úrgangur eins og spænnir, gler, múrbrot og leir er sett yfir blandaðan úrgang við urðun. Frá janúar til ágúst var mól notuð til að þekja á 49 af opnunardögum. Hins vegar eru sértæk gögn varðandi mólnotkun ekki tiltæk fyrir tímabilið milli september og desember.

Alls voru notaðir 1.680 rúmmetrar af mól til urðunar á tímabilinu janúar til ágúst, en talið er að um 2.800 tonn hafi verið notuð á tímabilinu september til desember. Veruleg aukning hefur orðið á notkun mól á síðustu fjórum mánuðum sem rekja má til þess að Hringrás hefur notað óhóflega mikið af mól sem hlífðarþekju fyrir úrgang, einkum vegna reynsluleysis þeirra í sorphirðustarfsemi og þeirrar lærdómskúrfu sem hagræðing í rekstri hefur í för með sér. Um 4.480 rúmmetrar af mól voru notaðir til urðunar á árinu samanborið við um 3.350 rúmmetra árið áður.

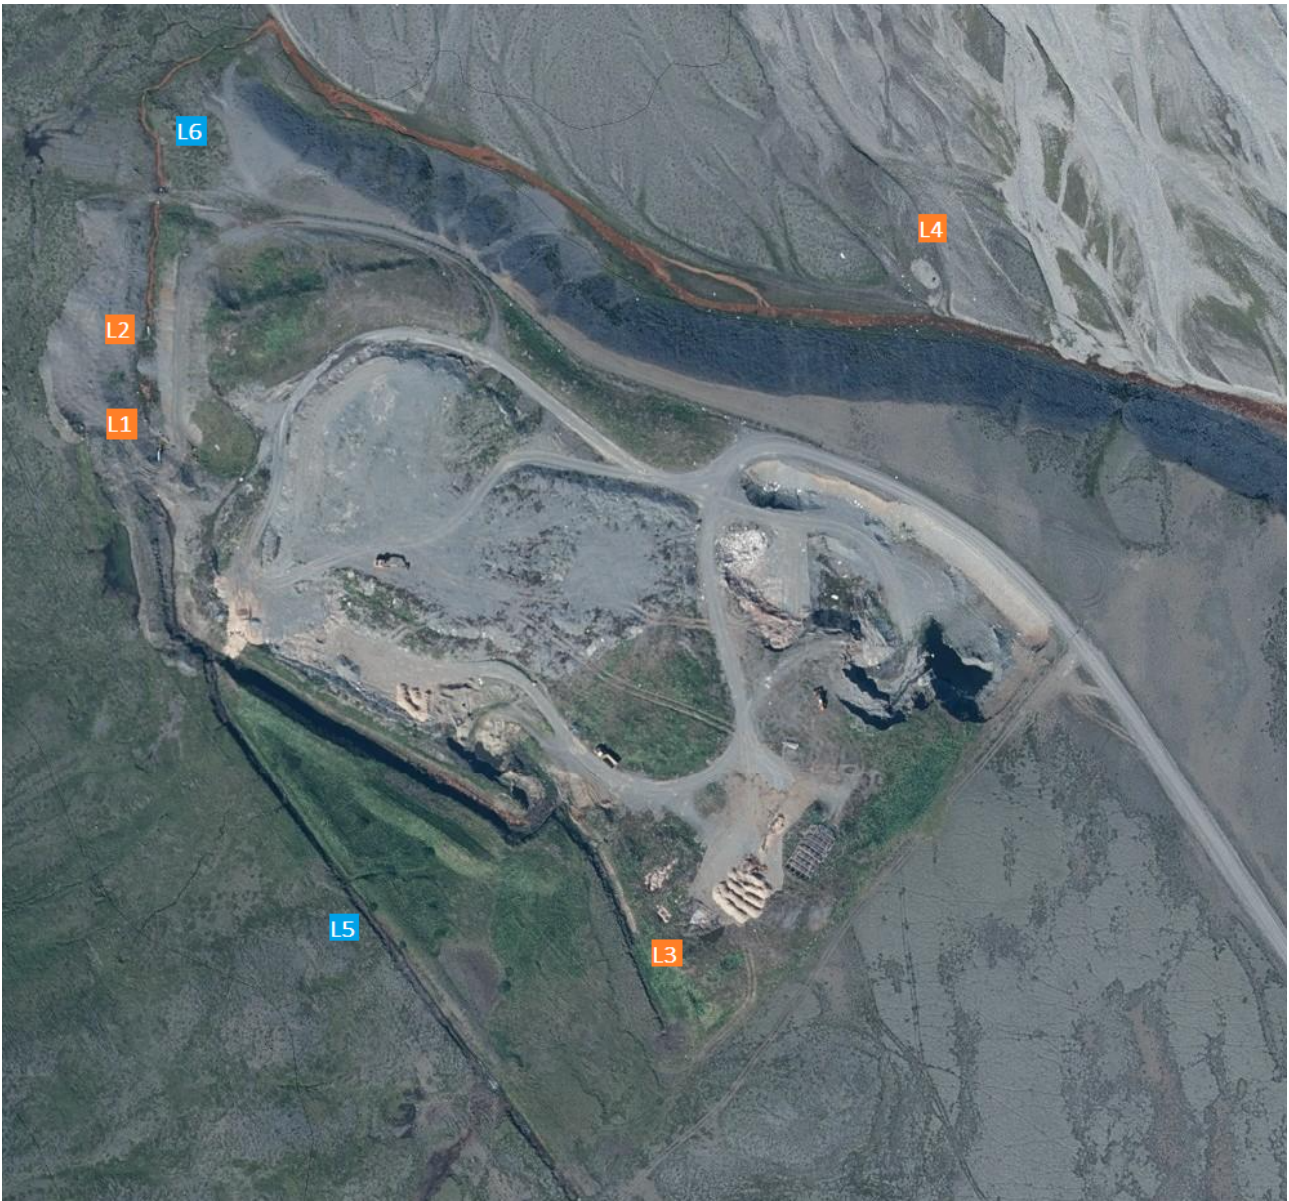
Mynd 5: Sýnatökustaðir á urðunarstað.

Sýnatökustaðir and arrangement eru eftirfarandi:

<b>Sigvatn</b>	L1	Ofan hreinsivirkis	Sýni tekið af innrennslisvatni í rotþró, þ.e. framan við þróna.	tvisvar á ári, fyrir 1. maí og 1. október
	L2	Neðan hreinsivirkis	Sýni tekið af rennslisvatni undan siturlögnum, þ.e. úr opnum brunni neðan við siturbeðið.	
<b>Grunnvatn</b>	L3	Ofan urðunarsvæðis	Sýni tekið úr mælibrunni.	1, annað hvert ár (oddaár), fyrir 1. maí og 1. október.
	L4	Á aurum Fjarðarár	Sýni tekið úr mælibrunni á aurum Fjarðarár.	
<b>Yfirborðsvatn</b>	L5	Ofan urðunarsvæðis	Sýni tekið úr skurði ofan við urðunarstaðinn.	2, mælingar á hita og hæð grunnvatns í L3 og L4 tvisvar á ári.
	L6	Neðan urðunarsvæðis	Sýni tekið úr læk neðan við urðunarstaðinn.
