# Staðbundið hættumat

25.11.2020

## Staðbundið hættumat fyrir byggingarreiti á Þorgeirsstöðum og Þorgeirsstöðum 3

Viðtakandi: Sveitarfélagið Hornafjörður

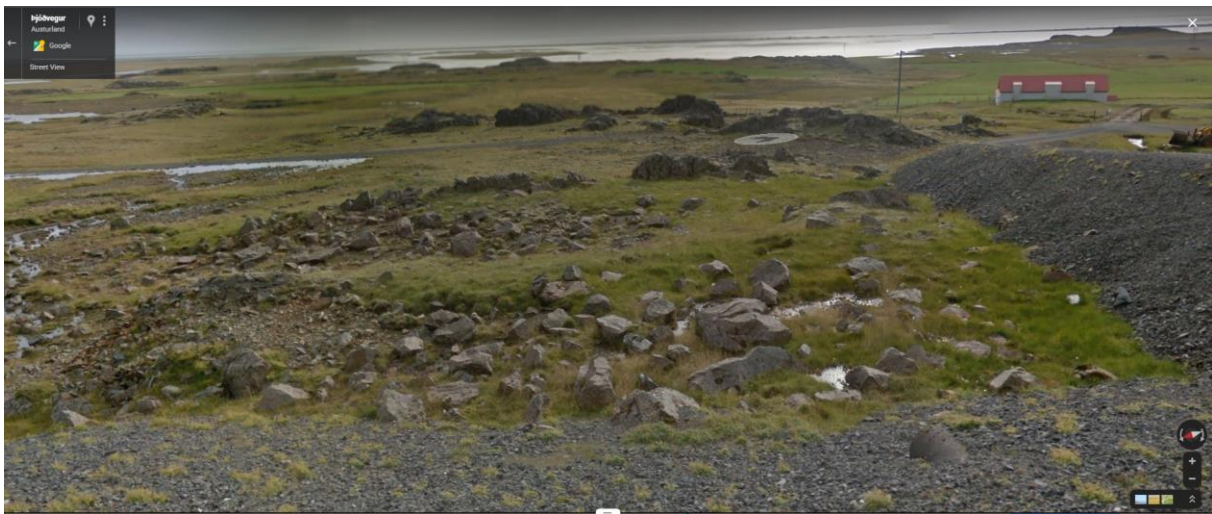
Mynd 2. Mynd tekin úr Google Street View sem sýnir grjótdreifðina ofan við bæinn.

Á loftmyndum og ljósmyndum sjást staksteinar beggja vegna við þjóðveginn sem benda til þess að grjót falli stökum sinnum yfir hann. Erfitt er að leggja mat á tíðni vegna skorts á upplýsingum en af ummerkjum að dæma er ljóst að grjóthrun úr hlíðinni er algengt en meginþorri hrungrjótsins nemur staðar ofan við veginn og í þeim tilfellum sem að grjót nær yfir veginn nær það almennt ekki lengra en í 32° úthlaupshorn, þó ekki sé hægt að útiloka að einhverjir hafi farið lengra. Það hefur líklega með það að gera að ofan við veginn er vegrás sem að tekur við mesta grjótinu og neðan við bæinn eru svo lágar hamraborgir sem standa upp úr landinu sem að draga úr úthlaupslengd. Það er þó áhugavert að sjá hvað grjótdreifðin er mikil beggja vegna við afleggjarann að bænum og skammt ofan við braggann og skemmuna. En þar sleppir hömrunum á um 100 m kafla. Samkvæmt upplýsingum frá ábúanda og út frá loftmyndum og ljósmyndum er ekki að sjá að staksteinar eða skriður hafi náð niður fyrir gamla þjóðveginn sem liggur 100 metrum neðan við núverandi þjóðveg. Ásýnd fjallsins ber það með sér að stökum sinnum falla litlar grjót og sandríkar skriður í hlíðum fjallsins en sjaldnast ná þær niður á þjóðveg.

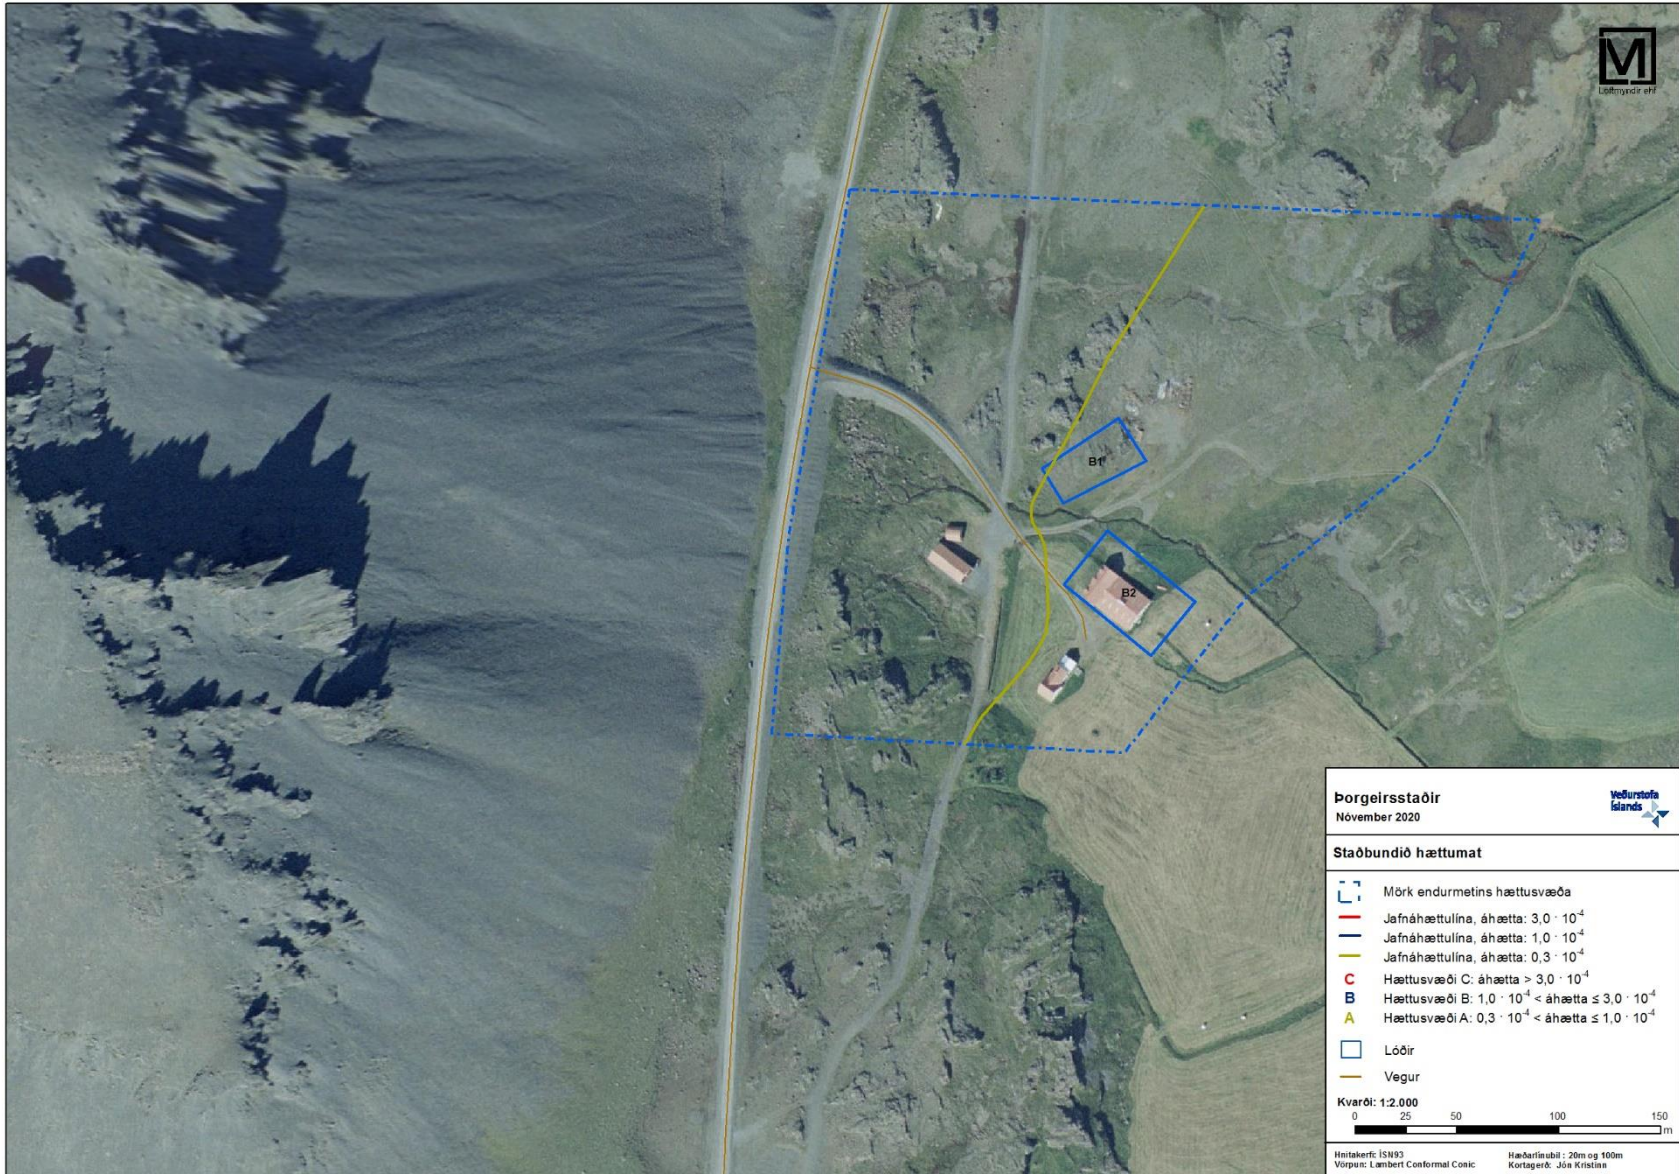
Byggingarreitir B2 og B1 eru utan A-svæðis að undanskildu efsta horninu á byggingarreit B-1 sem komið er til vegna hættu á skriðuföllum. Ekki er talin ástæða til að draga hættumatslínur vegna ofanflóða við byggingarreit B4 eða tjaldsvæðið.
