Umferðaröryggisáætlun

Sveitarfélagsins Hornafjarðar 2017-2027

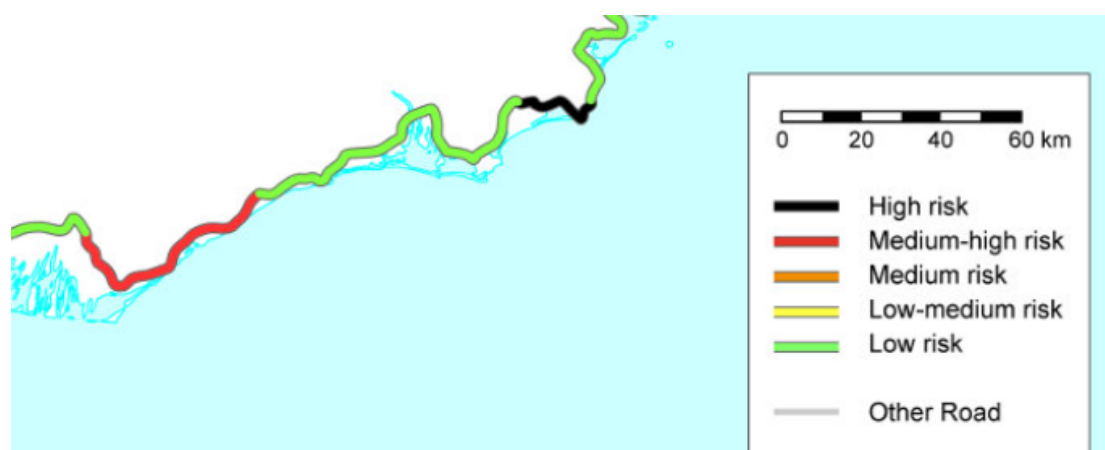
Mynd 2. greining EuroRap á gæðum vega, tekið af síðu EuroRap.

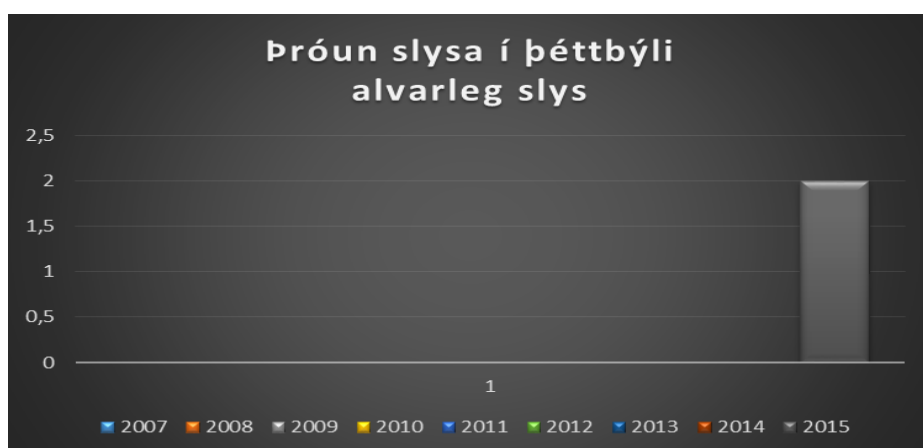
Mynd 3. tvö alvarleg slys voru skráð á Höfn, bæði árið 2015.

Tvö alvarleg slys áttu sér stað í þéttbýlinu á Höfn á tímabilinu og voru þau bæði á árinu 2015 annað var við Víkurbraut, Kirkjubraut þar sem reiðhjólamaður hjólar yfir götu og slasast alvarlega þegar bifreið keyrði á hann. Í seinna tilvikinu var ekið á gangandi sem stóð kyrr á akbraut við Sunnubraut. Stöðvunarskyldumerki hafa verið sett upp á gatnamótum Víkurbraut, Kirkjubraut.

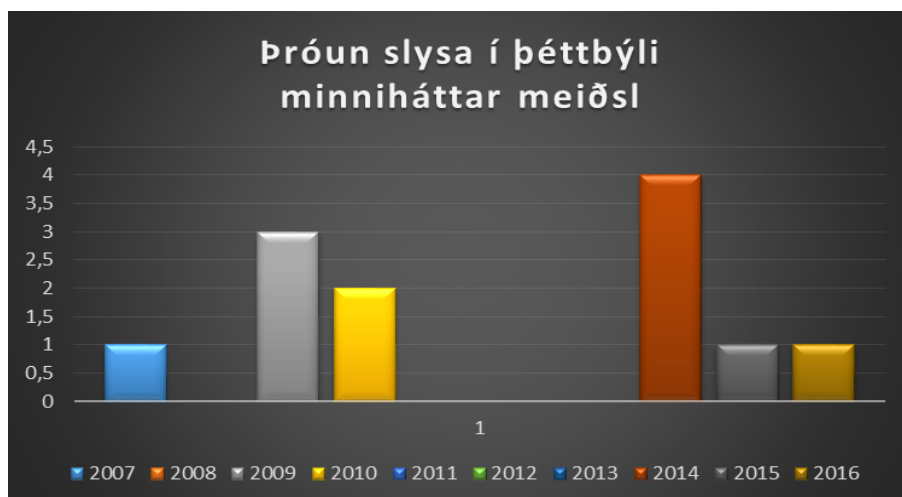
Mynd 4. minniháttar meiðsl á fólki á Höfn, eftir fjölda og árum

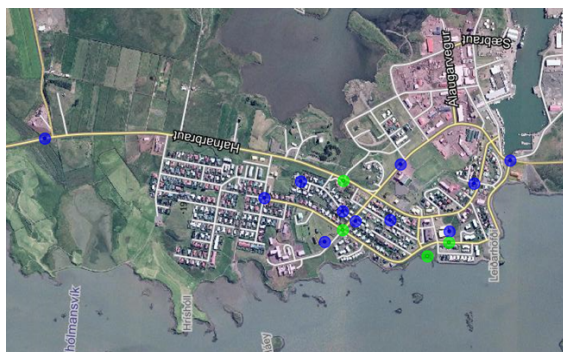
Á myndum 5 - 10 er staðsetning slysa og óhappa á árunum 2013-2016 sýnd.

Myndirnar sýna slysastaði og alvarleika slysa. Blár merkir óhöpp án meiðsla, grænn slys með litlum meiðslum, gulur alvarlegt slys og rautt dauðaslys.

Helstu slysin eru við gatnamótin Hafnarbraut, Víkurbraut og Víkurbraut, Kirkjubraut.

Á tímabilinu voru átta slys með litlum meiðslum tvö þeirra voru reiðhjólaslys þar sem fall á reiðhjóli var orsök. Sex slys voru við helstu gatnamót, Hafnarbraut Víkurbraut þar sem ekið er í veg fyrir umferð á Hafnarbraut.

Hafnarbraut, Víkurbraut gatnamótin eru með einna mestu slysatíðni, þar er ekið í veg fyrir umferð sem kemur úr gagnstæðum áttum frá Hafnarbraut.

Kirkjubraut, Víkurbraut algeng er að ekið sé í veg fyrir umferð á Víkurbraut. Það er búið að setja stöðvunarskyldumerki á gatnamót Kirkjubraut Víkurbraut og hraðavarnarskilti á Kirkjubraut.

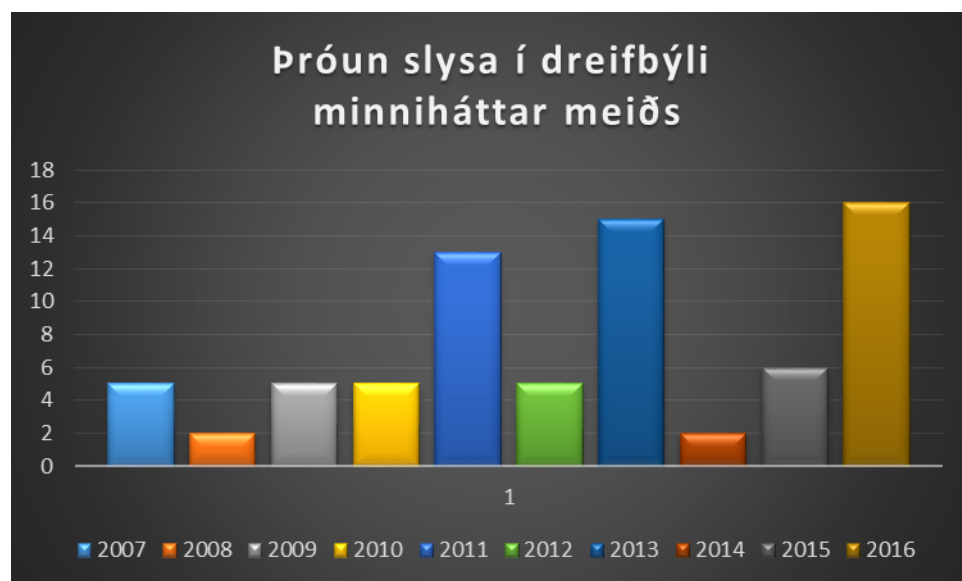
Mynd 11. fjöldi slysa þar sem minniháttar meiðsl eru á fólki

Myndin sýnir slysastaði og alvarleika slysa. Blár merkir óhöpp án meiðsla, grænn slys með litlum meiðslum, gulur alvarlegt slys og rautt dauðaslys

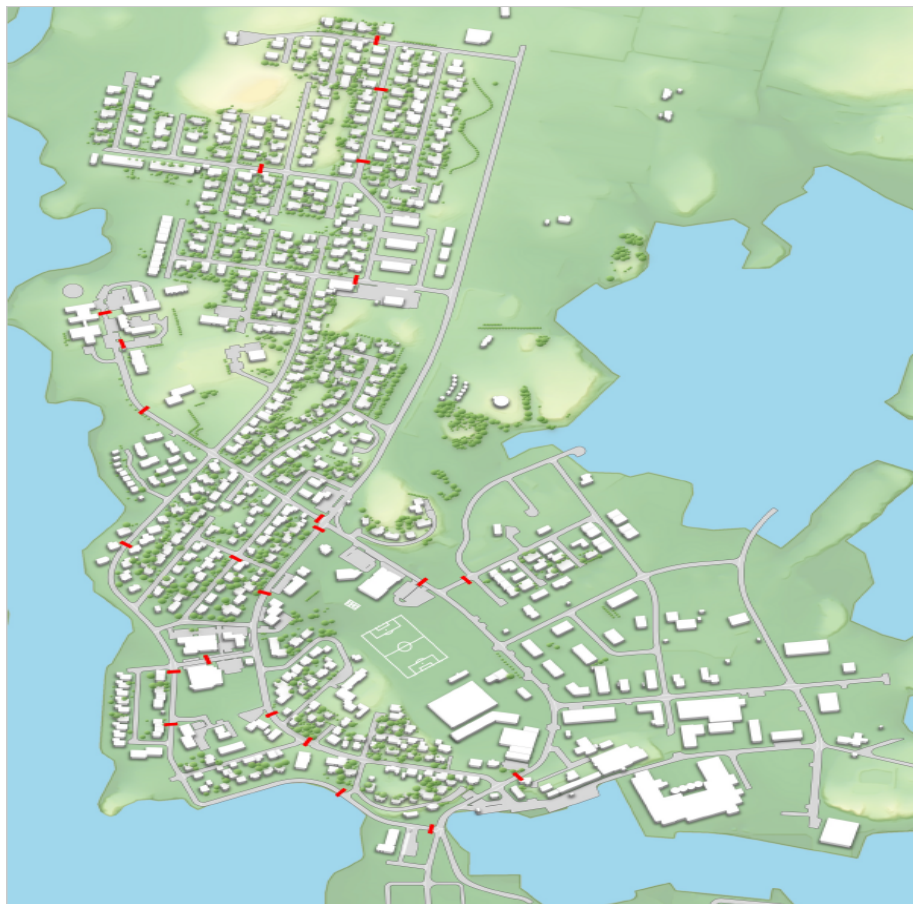
Mynd 13. Gangbrautir á Höfn

Ungir vegfarendur hafa minni reynslu af umferðinni, þau fara oftast auðveldustu leiðirnar og er því mikilvægt að fylgja eftir þeirra óskum. Helstu leiðir sem þau sækja eru við sundlaug, skóla og íþróttasvæði en þessar byggingar eru allar á sama svæði. Gangbrautir eru að þessu svæði frá helstu leiðum en þó er gangbraut inn að

leiruhverfi ekki í tengingu við gangstéttir. Útfæra þarf hámarkshraða í takt við það sem gerist við skóla og íþróttasvæði eða um 30 km. kl.st. hægt er að setja umferðarljós eða fara í hraðatakmarkandi aðgerðir skv. skýrslu Vegagerðarinnar Þjóðvegir í þéttbýli.⁵

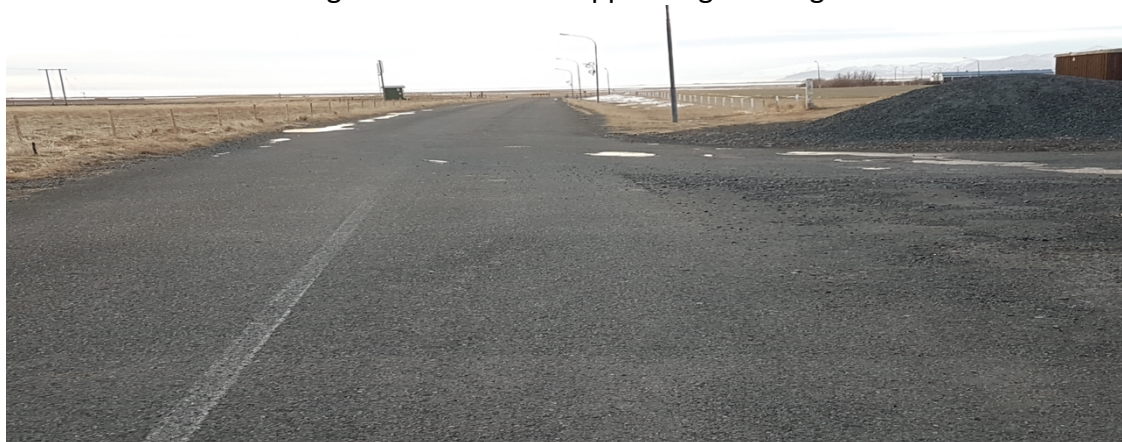
Umferðarskilti eru á mörgum stöðum orðin upplitið og málning farin af staurum.

Mynd 16. upplitaðar umferðarmerkingar í Nesjahverfi og engin skilti.

- Gangbraut yfir Hafnarbraut við tjaldstæði.
- Setja hraðavarnarskilti við Hæðargarð.
- Bæta veg merkingar almennt í þéttbýli td. stoppmerki við Víkurbraut/Kirkjubraut og endurnýja skilti sem eru upplituð.

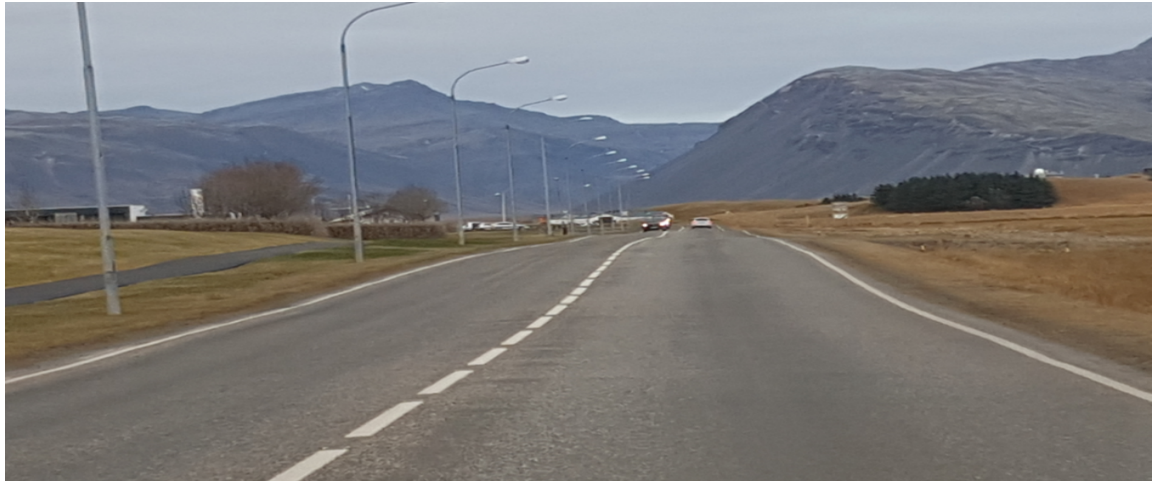
Mynd 17. Hafnarbrautin er með góðum vegmerkingum undir stjórn Vegagerðarinnar. Margar ábendingar um að það vanti gangbraut á mótis við tjaldstæði.

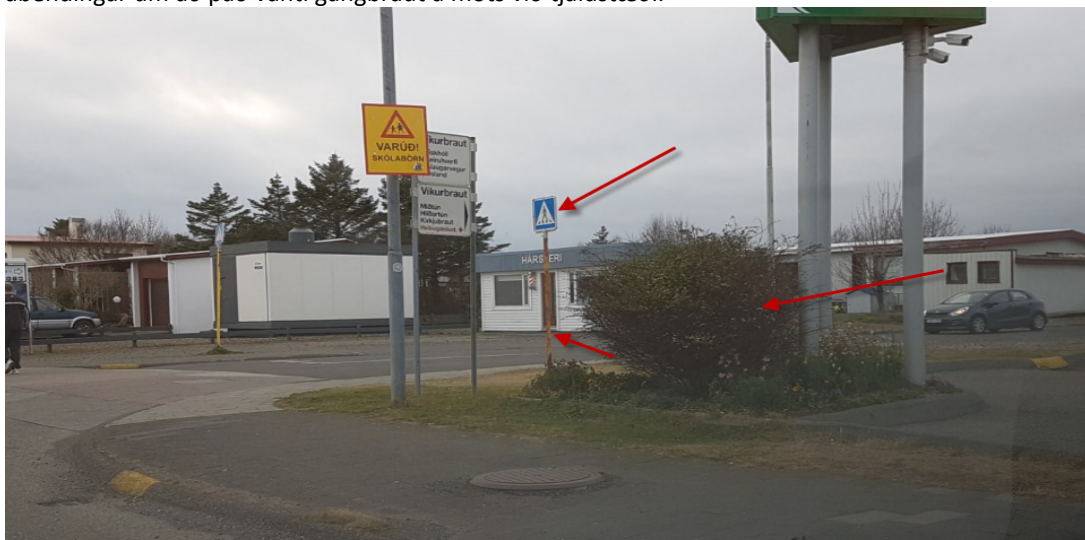
Mynd 18. fjöldi ábendingar vegna runna við Olís og upplituð skilti .

Veggurinn fyrir ofan Olís og grjótið í umferðareyjunum eru aðkallandi verkefni. Unnið verði að breytingum á þeim verkefnum í samráði við Vegagerðina þar sem þjóðvegur 1. er í gegn um þéttbýlið Hafnarbraut – Víkurbraut.

- Fjarlægja runna og beð sem hindra sýn ökumanna á gatnamótum.
- Göngu og hjólréiðastígur inn í Nesjahverfi, meðfram þjóðvegi eða út í náttúruna.
- Aðrein að Nesjahverfis afleggjara.

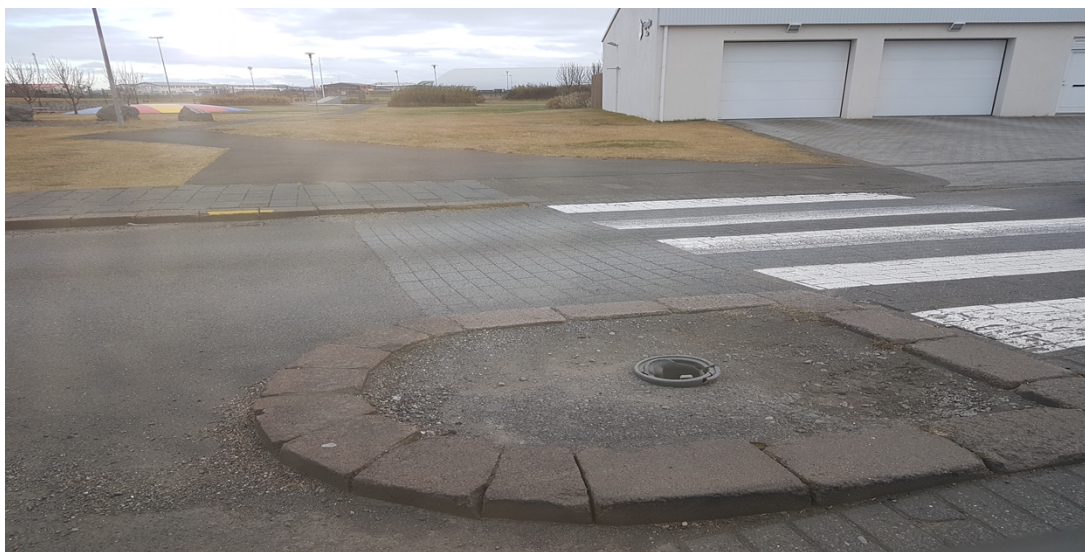
Mynd 19. umferðarskilti farið og ekki lagfært og illa upplýst gangbraut.

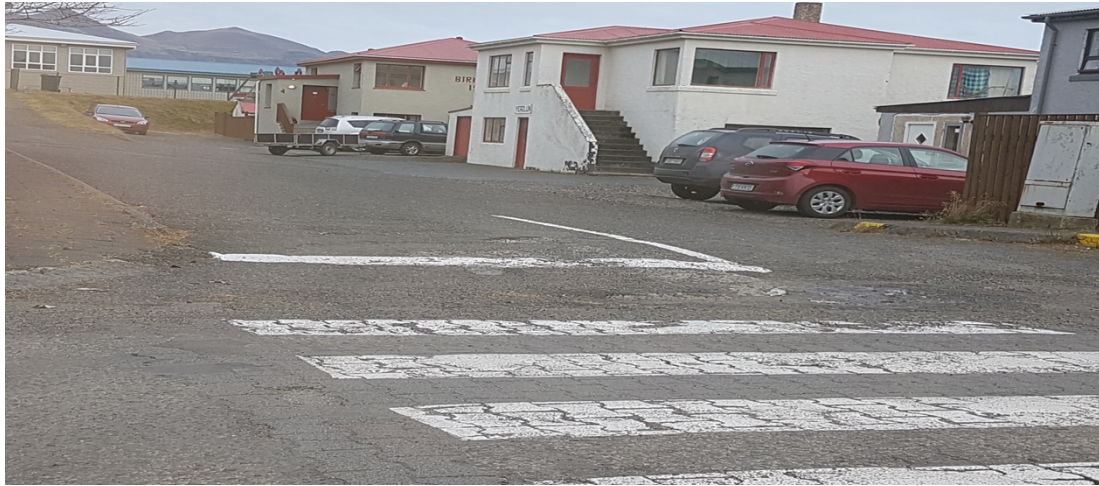
Mynd 20. gangbraut inn á miðja íbúagötu, það er hægt að breyta götunni í vistgötu.

- 30. km hámarkshraði verði í Nesjahverfi við Hraunhól og Hæðagarð.
- Gera greiða gönguleið frá göngustíg fyrir aftan N1 að Silfurbraut.
- Breyta umferðargötu við Grunnskóla Hornafjarðar í vistgötu.

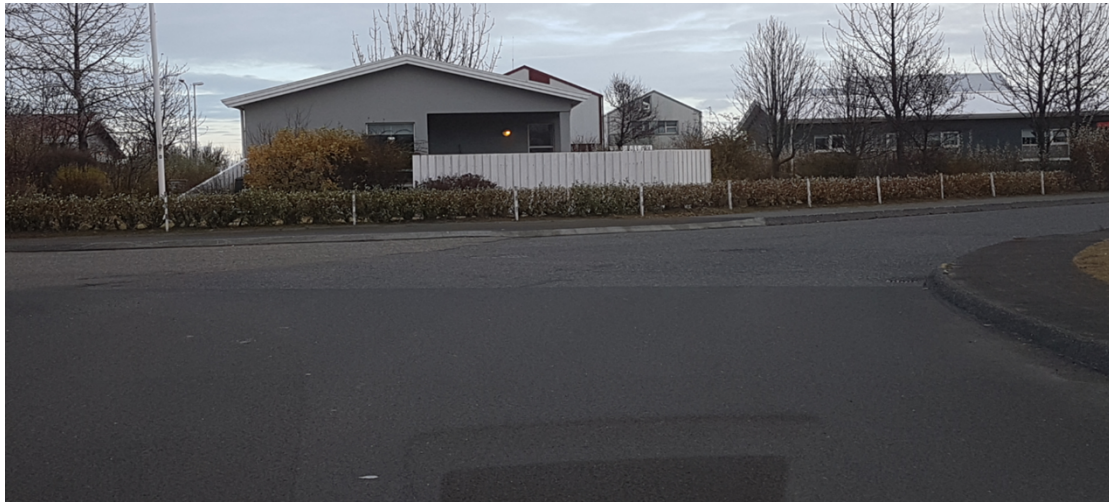
Á myndunum sést að ekki hefur verið hugað að merkingum gatna á vegum sveitarfélagsins en þær götur sem Vegagerðin sér um eru mjög vel merktar.

Mynd 21. flestar götur sem sveitarfélagið sér um eru ómerktar engin miðlína.

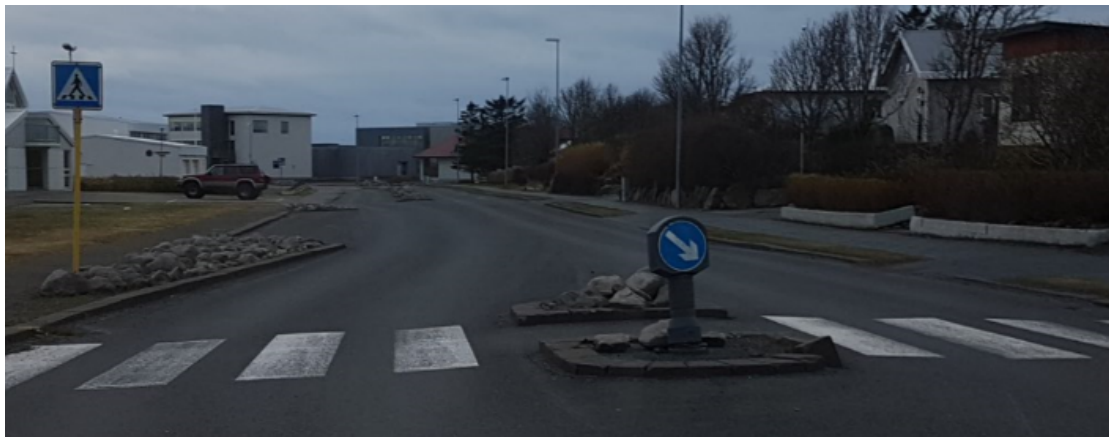
Mynd 22. umdeildar umferðareyjur með stóru grjóti sem getur skapað hættu.

- Fjarlægja steina úr umferðareyjum á Hafnarbraut.
- Taka niður umferðarhraða við alla skóla.

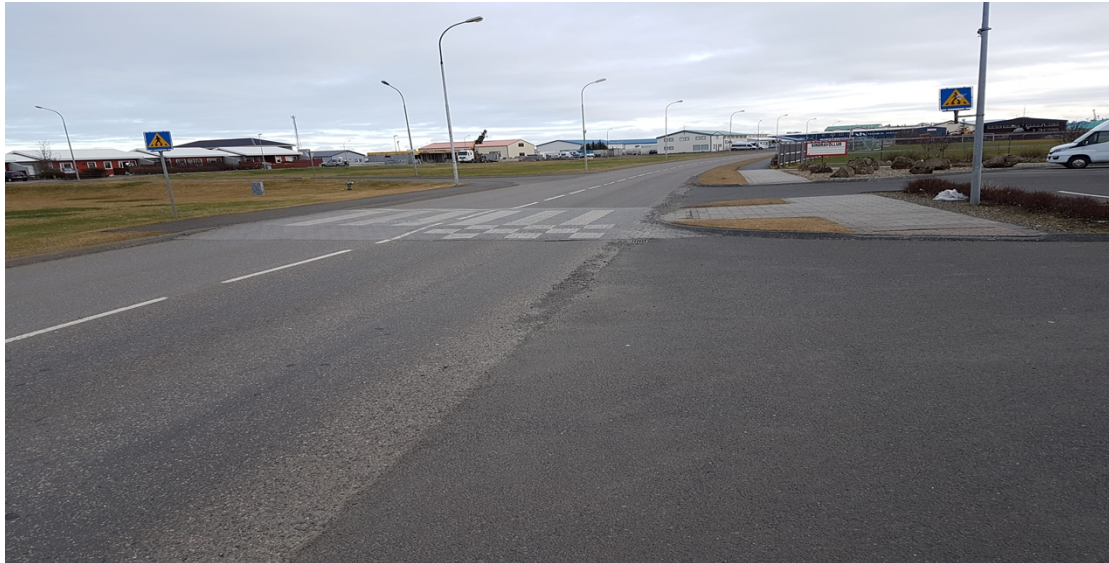
Mynd 23. Margar ábendingar um gangbraut sem vísar á eyju á bílastæði. Nauðsynlegt að færa hana nær Fiskhólnum og vinna hraðatakmarkandi aðgerðir við skóla og íþróttasvæðið.

- Ná niður hraða frá Sundlaug að enda íþróttasvæðis og gera gangbraut og gott aðgengi fyrir gangandi umferð frá Fiskhól.
- Bæta öryggi vegfarenda um Brautarholt, færa steypa vegginn.

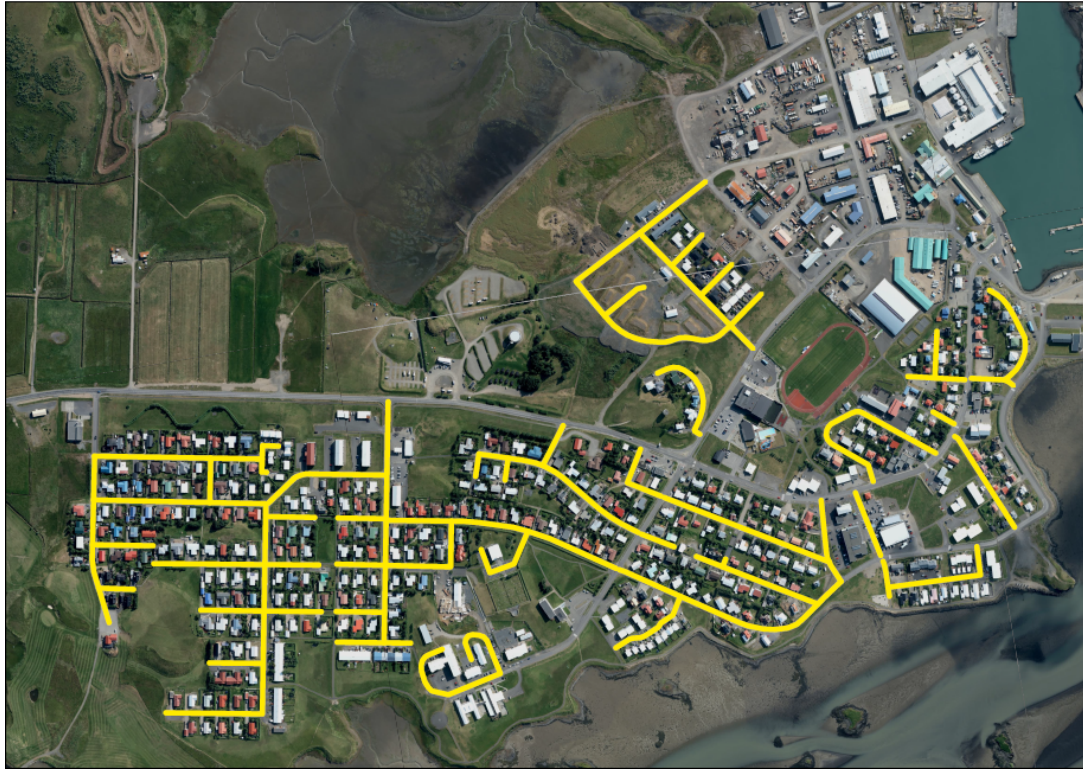
Mynd 25. gular götur – hámarkshraði 30 km. klst.

Umhverfisnefnd leggur til að breyting verði gerð á hámarkshraða í þéttbýli þar sem umferðarsérfræðingar og ábendingar íbúa benda á að hraði eigi að vera 30 km. klst. í íbúagötum og 50 km. klst. á stofnbrautum, sbr. Mynd 25.

- Umferðarhraði við íbúagötur verði 30 km. og stofnbrautir Hafnarbraut-Víkurbraut og frá Kirkjubraut 1 að Hafnarbraut verði hámarkshraði 50 km. klst. sjá mynd 25 og 26.

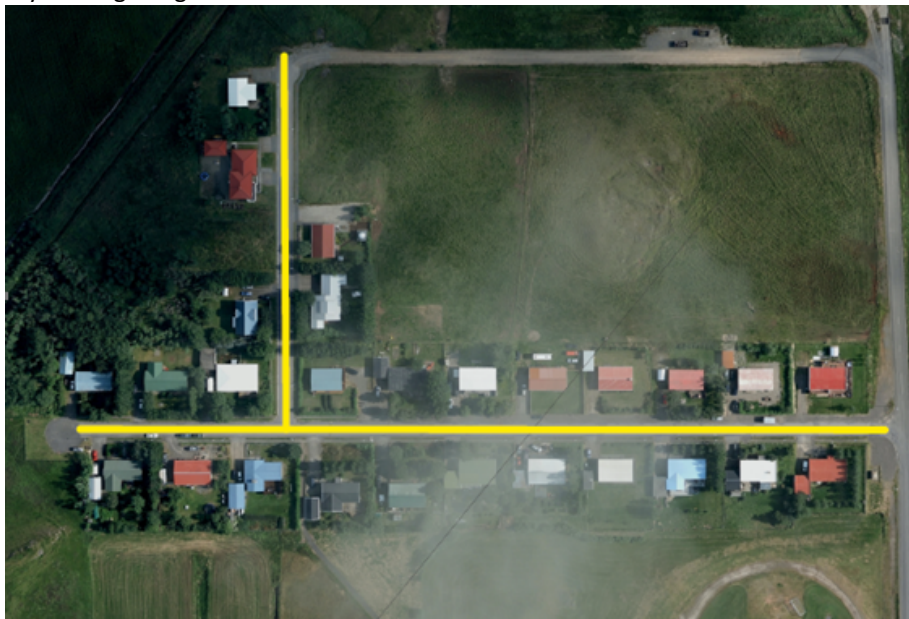
Mynd 26. gular götur verði hraða með 30 km. klst.
